PUURAKENTEISTEN HALLIEN KUNTOTARKASTUSOHJEET

VTT
9.10.2006

Tämä kuntotarkastusohje on tarkoitettu sellaisille hallimaisille rakennuksille, kuten palloiluhalleille ja jäähalleille, joiden katon kantavat rakenteet ovat puuta ja joiden jännevälit ovat vähintään 25 m. Tässä ohjeessa esitetyn kuntotarkastuksen tavoite on selvittää, onko syytä epäillä rakennuksessa olevan rakenteellisia riskitekijöitä. Kuntotarkastus on tarpeen, että välttyttään vaurioilta, jotka pahimmassa tapauksessa johtavat rakennuksen sortumiseen ja ihmishenkien menetyksiin.

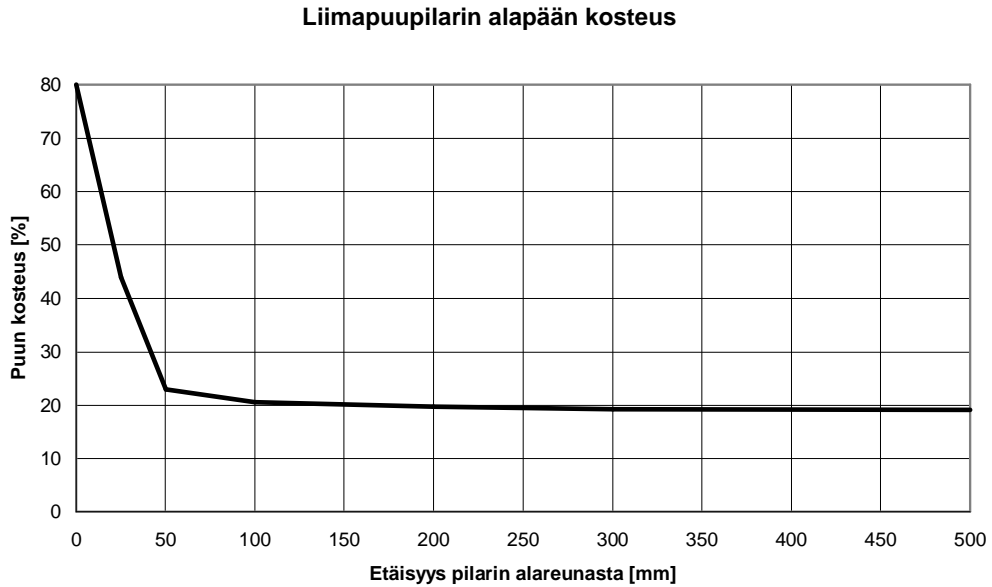
Kuva 2.1 *Mitattu kosteusjakautuma liimapuupilarin päässä.*

Liian suuri kosteus paljastuu myös sähköisellä kosteusmittarilla. Puun kosteus pitää olla alle 20 %. Puun pinnassa voidaan sallia hetkellisesti korkeampia kosteuksia, vuotuisella tasolla ei kuitenkaan kuukautta pidempää aikaa. On huomattava, että kosteus pienenee hyvin nopeasti siirryttäessä pilarin päästä ylemmäksi. Kuvassa 2.1 on esitetty esimerkkinä eräässä kohteessa mitatut pilarinpään puun kosteuspitoisuudet. Kuvasta voidaan päätellä, että kosteus on mitattava aivan puun päästä, sillä jo 50-100 mm etäisyydellä pilarin päästä saadaan lukema, joka ei "anna syytä huoleen".

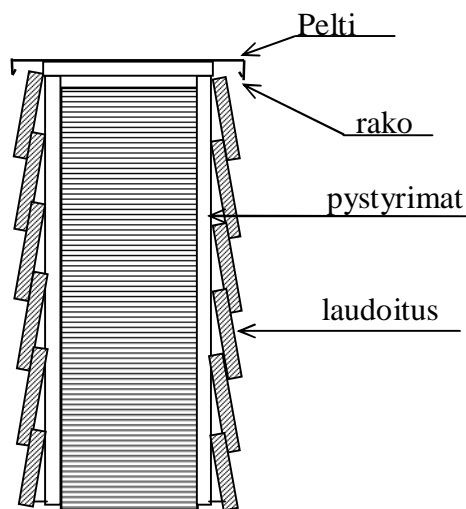
Kuva 2.3 Seinän ulkopuolelle ulottuvan liimapuukaarenpään suositeltava suojausratkaisu.

Vaikka suojaamaton liimapuukaarenpää on terveen näköinen, se on suositeltavaa verhoilla päältä tuuletusraolla varustettuna pellityksellä ja sivuilta laudoituksella (ks. kuva 2.3). Pelkkä yläpinnan verhoilu ei riitä - myös sivut on suojattava viistosateelta ja auringon valolta. Ainoastaan paine- tai kreosiittikyllästetyt liimapuuosat voidaan altistaa sadevedelle. Massiivinen puupoikkileikkaus halkeilee pinnastaan erityisesti, jos se altistuu suoralle auringon paisteelle. Pintakyllästys ei tehoa, kun viistosadevesi pääsee halkeamien kautta syvemmälle puuhun.

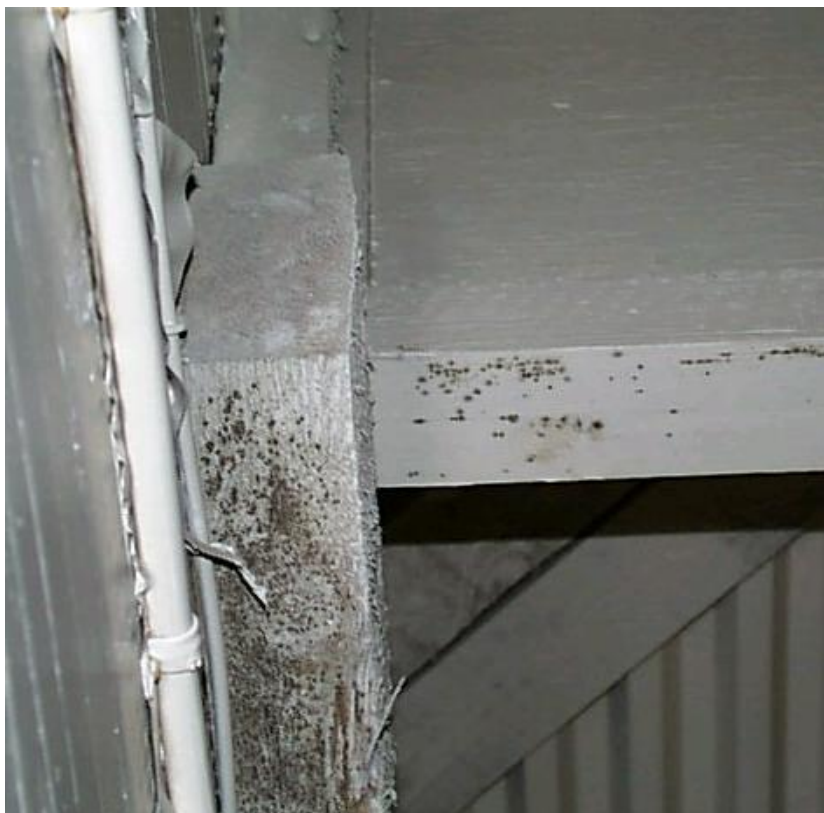
Kuva 2.4 *Hometta jäähallin liimapuurakenteissa. Puuosat on käsitelty homeenestomaalilla noin 2 vuotta aikaisemmin.*

Kaikki rakennuksen sisällä oleva home tulee poistaa pelkästään terveydellistenkin syiden vuoksi. Puupintojen homeenpoistoon voidaan käyttää kloriittiliuospesua. Homeenestomaalaus ei estä homeen uudelleen muodostumista, jos kosteusolosuhteet ovat edelleen sellaisia, että puun kosteuspitoisuus on jatkossakin pidempiä aikoja (kuukausia) yli 20 % tasolla (kuva 2.4).

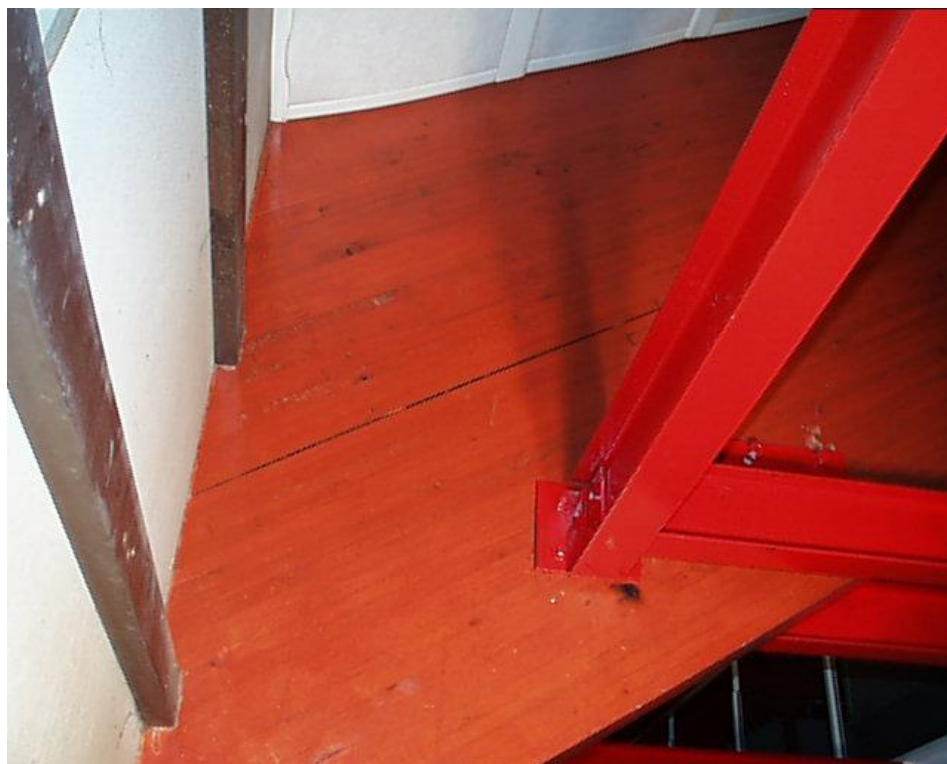
Kuva 2.5 Lähelle kaaren alareunaa kiinnitetyn lisäkatsomoripustuksen aiheuttama kaaren halkeama. Jos halkeama etenee koko poikkileikkauksen läpi, lisäkatsomo putoaa ja täyden lumikuorman aikana todennäköisesti myös koko kaari sortuu. Ongelma olisi vältetty sijoittamalla liitos lähelle kaaren yläreunaa.
